CARACTERIZACIÓN DEL DAÑO DE LA CORROSIÓN EN PRÓTESIS FEMORAL DE TITANIO-ALUMINIO-VANADIO (Ti6Al4V)

Y. Figueroa de Gil¹, G. López²C. Palomo³, J. L. Prín¹, C. Rodríguez¹

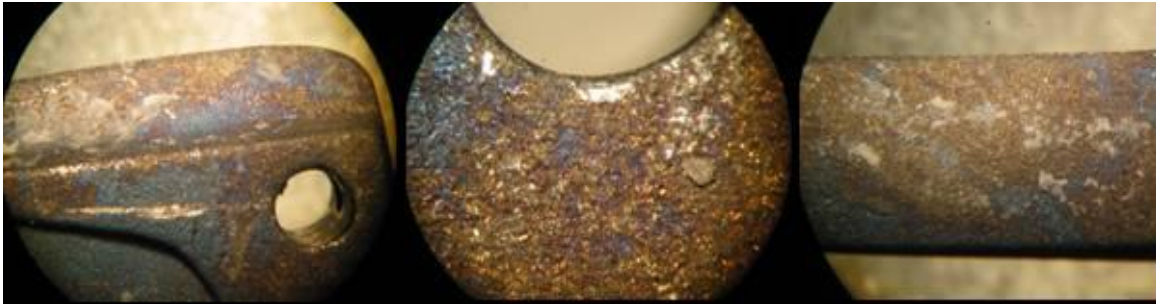
El componente femoral y cabeza del componente, en el momento de la extracción del implante, se observó *in situ* corrosión generalizada que fue analizada por microscopia óptica, confirmándose el proceso de corrosión en los fluidos celulares del cuerpo humano debido a la presencia de compuestos orgánicos e inorgánicos presentes, como se puede determinar en la fig.1 donde se presenta fotografías tomadas con lupa estereoscópica al momento de la extracción de la prótesis, observándose superficies con presencia de proceso corrosivo el cual fue significativo para el estudio que se presenta.

Figura 1. Vistas de diferentes zonas de la prótesis femoral al momento de la extracción *in situ*.

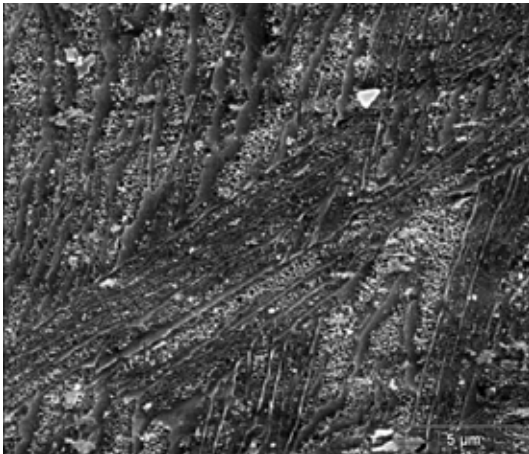
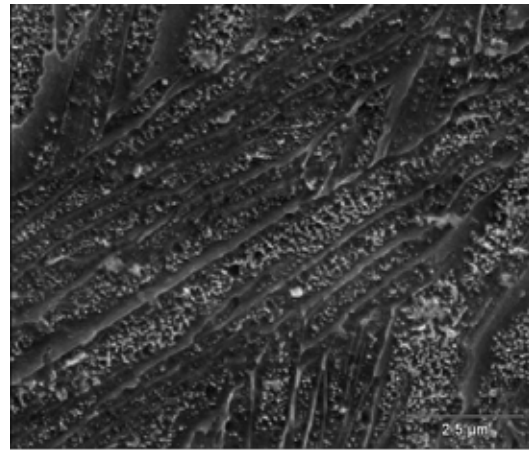
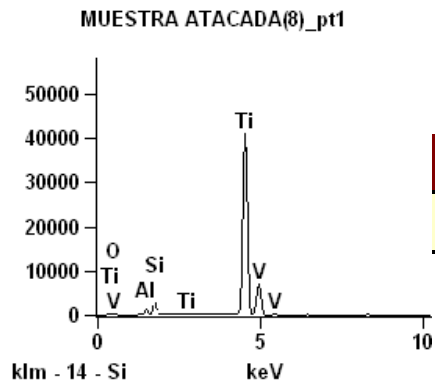
La microestructura observada en la Figura 2 de la aleación TiAlV están constituidas por una estructura bifásica $\alpha+\beta$, siendo el aluminio uno de los principales elementos aleantes estabilizadores de la fase alfa, el cual genera una reducción de la densidad de la aleación, y el vanadio uno de los estabilizadores de la fase beta, quien le proporciona una mayor ductilidad a la aleación.

Fig.2. Detalles microestructurales de la aleación TiAlV constituida de estructura bifásica $\alpha+\beta$, a magnificaciones de 5000 y 10000 X. con su respectivo microanálisis.

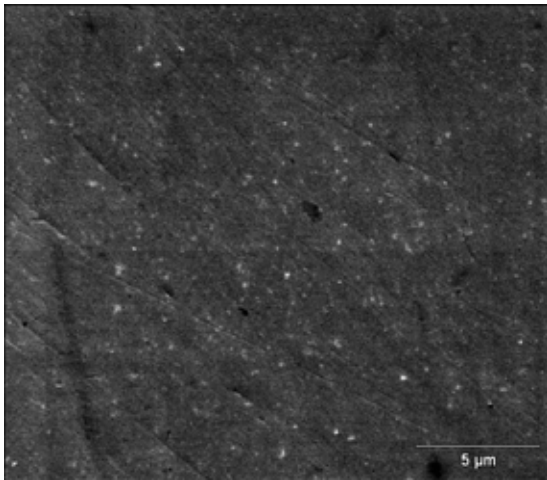
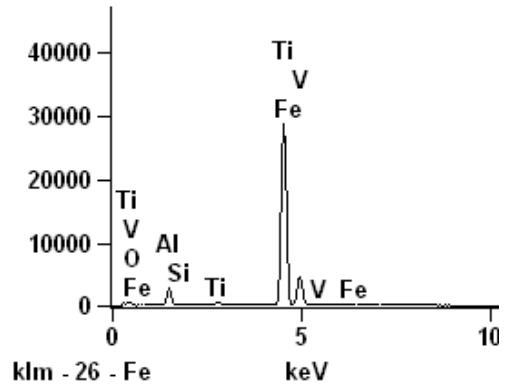
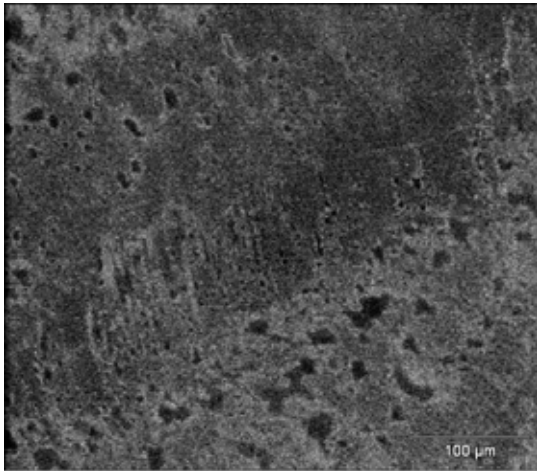
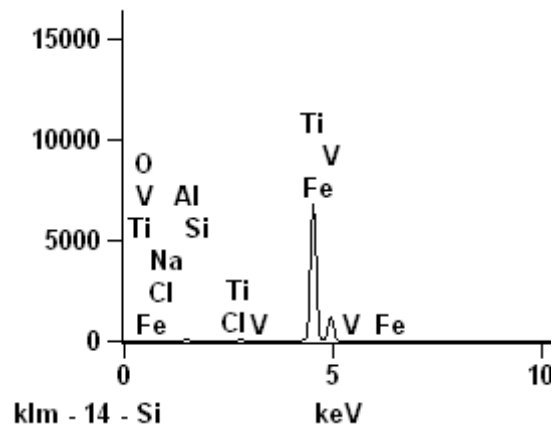
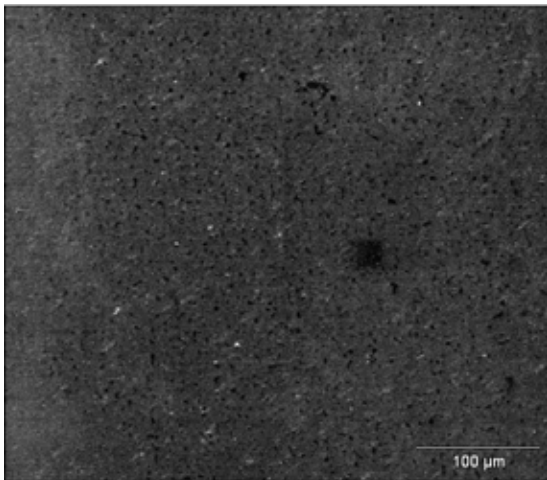
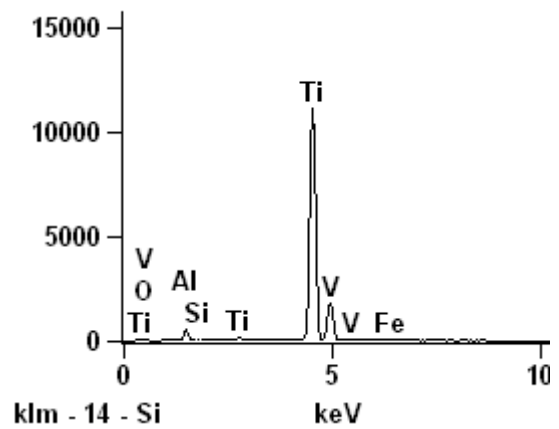
Después de los ensayos electroquímicos a diferentes tiempos de exposición, se observa que efectivamente a mayor contacto con los fluidos corporales la densidad de corriente aumenta, obteniéndose una mayor densidad de picaduras como se aprecia en la figura 3, donde los microanálisis para el tiempo de 2 horas se observa la presencia de Cl y Na, los cuales son activadores de picaduras. Sólo los materiales metálicos sufren corrosión en los fluidos corporales, los cuales tienen una cantidad apreciable de cloruros (cerca de 0,5%), que puede perforar las capas pasivas de cromo de las aleaciones de acero inoxidable y las de cobalto-cromo. Sin embargo hay que resaltar que las aleaciones de Ti presentan el fenómeno de la pasivación por la formación espontánea de una capa de TiO₂, siendo catalogado como el mejor material bioinerte para aplicaciones en implantes.

Fig.3 Morfología superficial de las muestras expuestas a solución de cuerpo simulado a diferentes tiempos de exposición (a) 0 horas. (b) 2 horas (c) 4 horas con sus respectivos microanálisis. Mag. 250X .
